# 膨脹式救命胴衣の**日常点検**を実施しましょう！

## 【首かけタイプ】

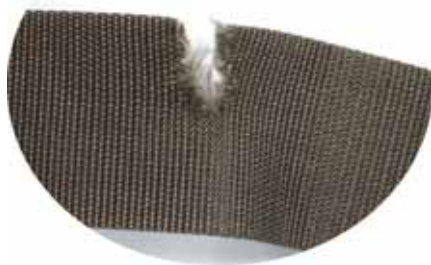
ベルトが破損していませんか？

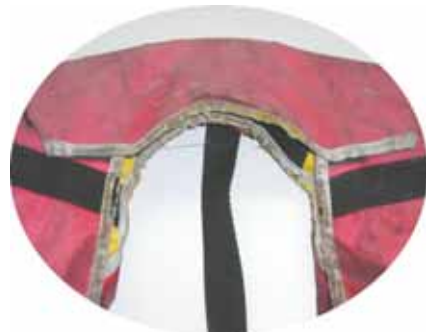
縫い糸がほつれたり、切れたりしていませんか？

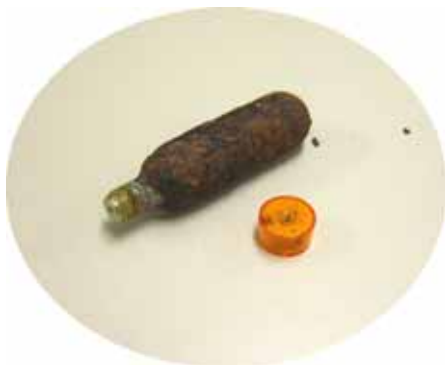
ポンベに錆・傷等ありませんか？  
部品(スプール)を定期交換していますか？  
取り付けが緩んでいませんか？

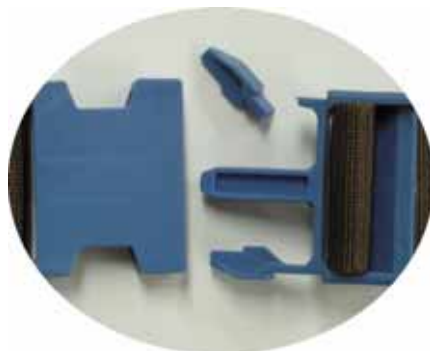
バックルが破損していませんか？

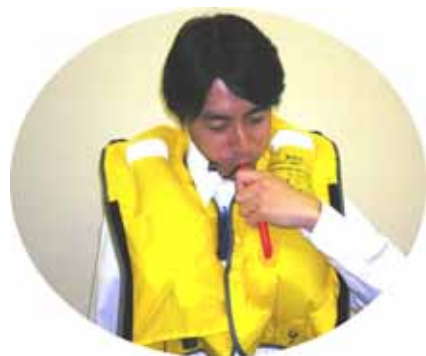
給気チューブに息を吹き込んで、  
空気漏れはありませんか？

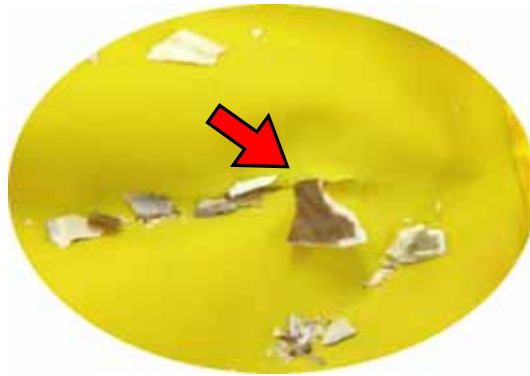
中に貝殻等の異物が入っていませんか？  
気室布と擦れて、穴が開くことがあります。

- 気室布が破損していませんか？
- 縫製糸がほつれたり、切れたりしていませんか？
- ベルトが破損していませんか？
- バックルが破損していませんか？
- ボンベに錆・傷等ありませんか？
- 部品(スプール)を定期交換していますか？
- 給気チューブに息を吹き込んで膨張できますか？
- 作動索は引っ張れる状態にありますか？
- 膨脹装置を日常点検していますか？

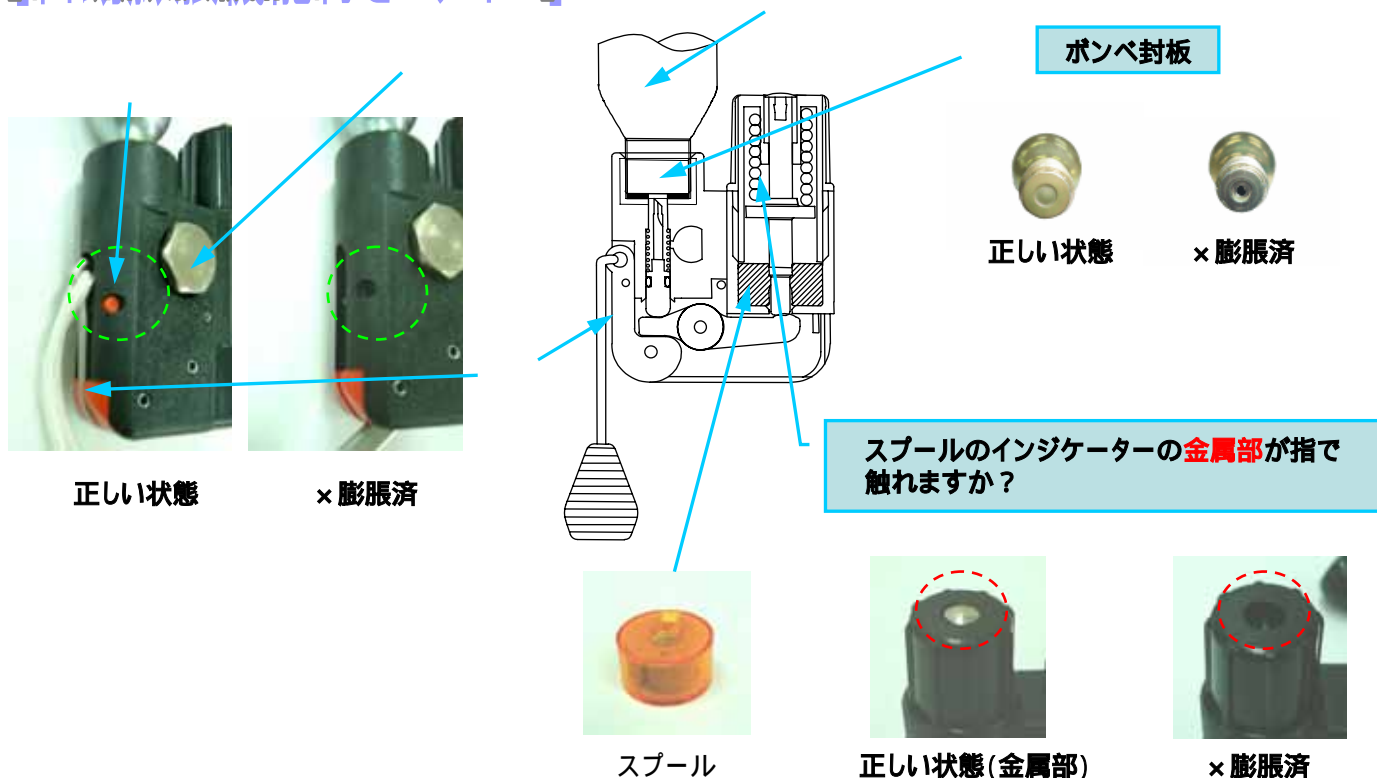
### 【自動膨脹機能付きAタイプ】

- ポンベ封板  
ポンベを取り外し、封板に穴が開いていないことを確認しましょう。
- スプール  
インジケータの表示を確認すると共に適正な時期に交換しましょう。
- 手動用レバー  
正しい位置にありますか？
- 安全ロックピン  
正しく取り付けられているか確認しましょう(正しい状態の写真参考)。手動用レバーを動作させたものについては、新品の安全ロックピンと交換しましょう。
- 固定ボルト  
ボルトに緩みがないか確認しましょう。
- ガスポンベ  
ガスポンベをねじ込み、ゆるみがないか確認しましょう。

(注意) **ポンベを取り付けた後、作動索を引っ張ったり、手動用レバーを正しい位置から動かさないで下さい。救命胴衣が膨脹する恐れがあります。**

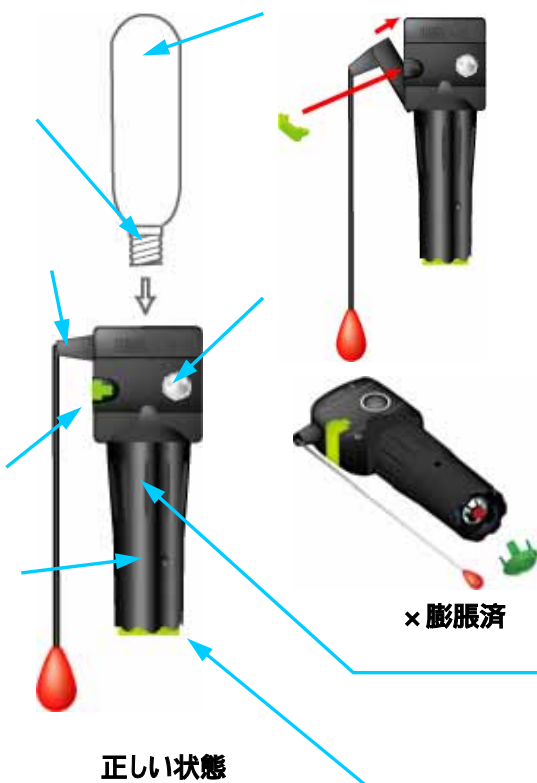
# 【自動膨脹機能付きBタイプ】

カートリッジ  
カートリッジの緩みがないか確認しましょう。

スプールのインジケータ  
シールピンが付いていますか？  
緑のシールピンが外れ、**赤いバルブ**が見えている場合は使用を中止し、カートリッジを新しいものに交換して下さい。

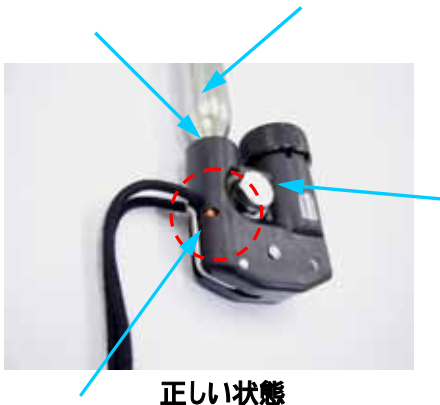
スプールのインジケータ  
インジケータ小窓の表示は透明ですか？  
インジケータ小窓が**赤色**及びマガジンから**赤色の突起物**が出れば使用を中止し、マガジンを交換して下さい。

正しい状態

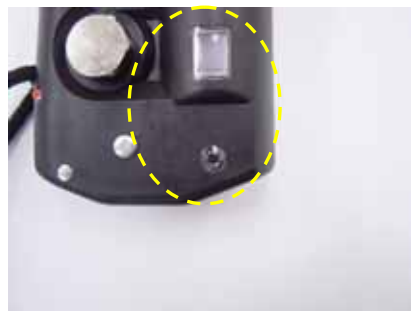
正しい状態(小窓)

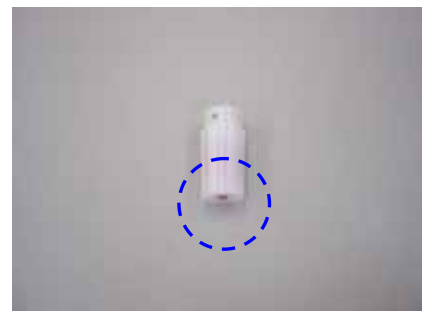
正しい状態(マガジン)
